nach einem Vortrag von Berthold Burkhardt (20/1)

Als das Arbeitsamt in Dessau 1929 errichtet wurde, war es ein völlig neuer Gebäudetyp des industriellen Zeitalters. Es wirkte wie ein Ufo in bürgerlicher Umgebung. Denn dieser Bau von Walter Gropius war architektonisch und technologisch etwas ganz Neues. Aber

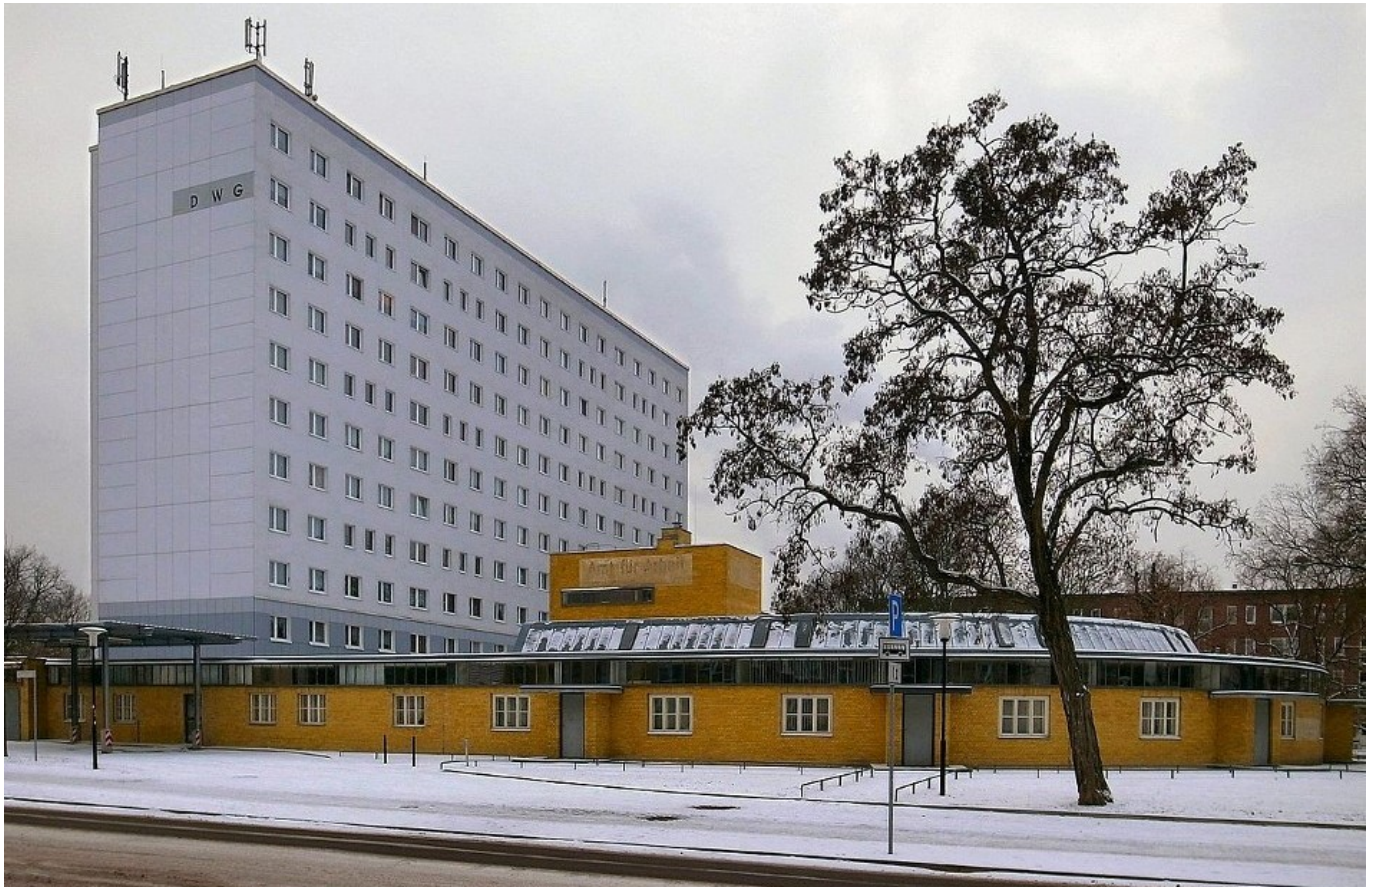
Dessau, Arbeitsamt (Bild: M_H.de, GFDL/CC BY SA 3.0, 2009)

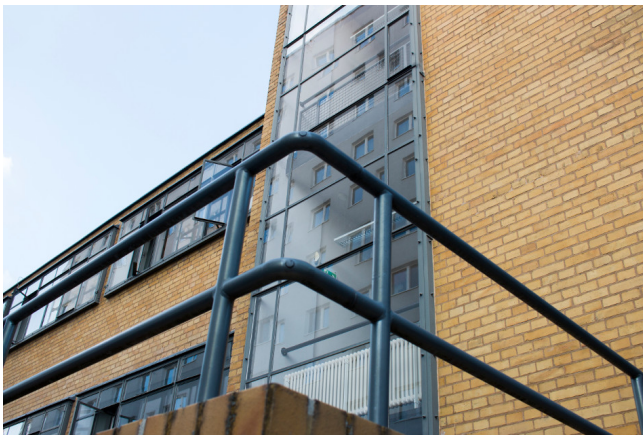
In der Geschichte des Arbeitsamtes gab es drei massive Veränderungen: Einmal brach man zur NS-Zeit 1936 Fenster in die runde Umfassungsmauer. Vor diesem Hintergrund wurde vor der Sanierung intensiv diskutiert, wie mit den Fensteröffnungen umzugehen sei. Die Holzelemente waren noch im Zustand von 1936 gut erhalten. Letztlich hat das Argument entschieden, dass die dahinterliegenden Zimmer als Arbeitsräume heute auch Fenster benötigen.

Dessau, Arbeitsamt (Bild: [Stiftung Bauhaus Dessau](#), Foto: Nathalie Wächter)

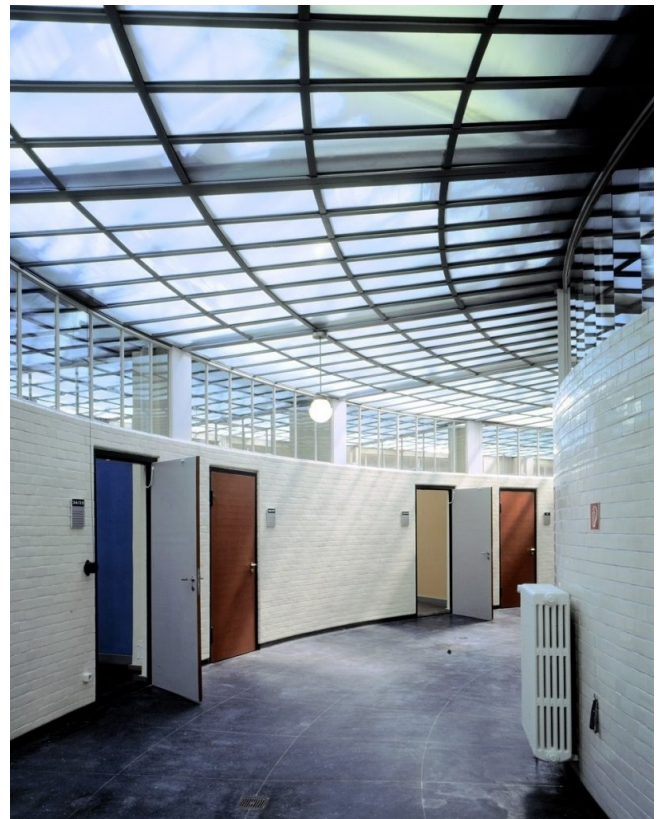
Nach historischen Fotografien konnten die Original-Lampen nachgekauft werden: Bauhaus-Kugelleuchten von Marianne Brandt. Um den heutigen Vorschriften zu entsprechen, wurde eine Zusatzbeleuchtung oberhalb der Lichtdecke angebracht. So lassen sich die Kugelleuchten bei Bedarf - z. B. um die Verhältnisse der 1920er Jahre nachzuempfinden - separat einschalten. Kleine technische Novitäten waren damals die Gropius-Klinken und ein kleines Rechteck in der Fliesenwand, in dem der Sachbearbeiter den Text „bitte warten“ oder „bitte eintreten“ einschalten konnte.

Dessau, Arbeitsamt (Bildquelle: Peter Kühn im Auftrag der Stadt Dessau)
